EKSPERTYZA DENDROLOGICZNA

określająca stan zachowania lipy drobnolistnej oraz buka
pospolitego, rosnących w Podkowie Leśnej

(nr dok. 30/EKO/2018)

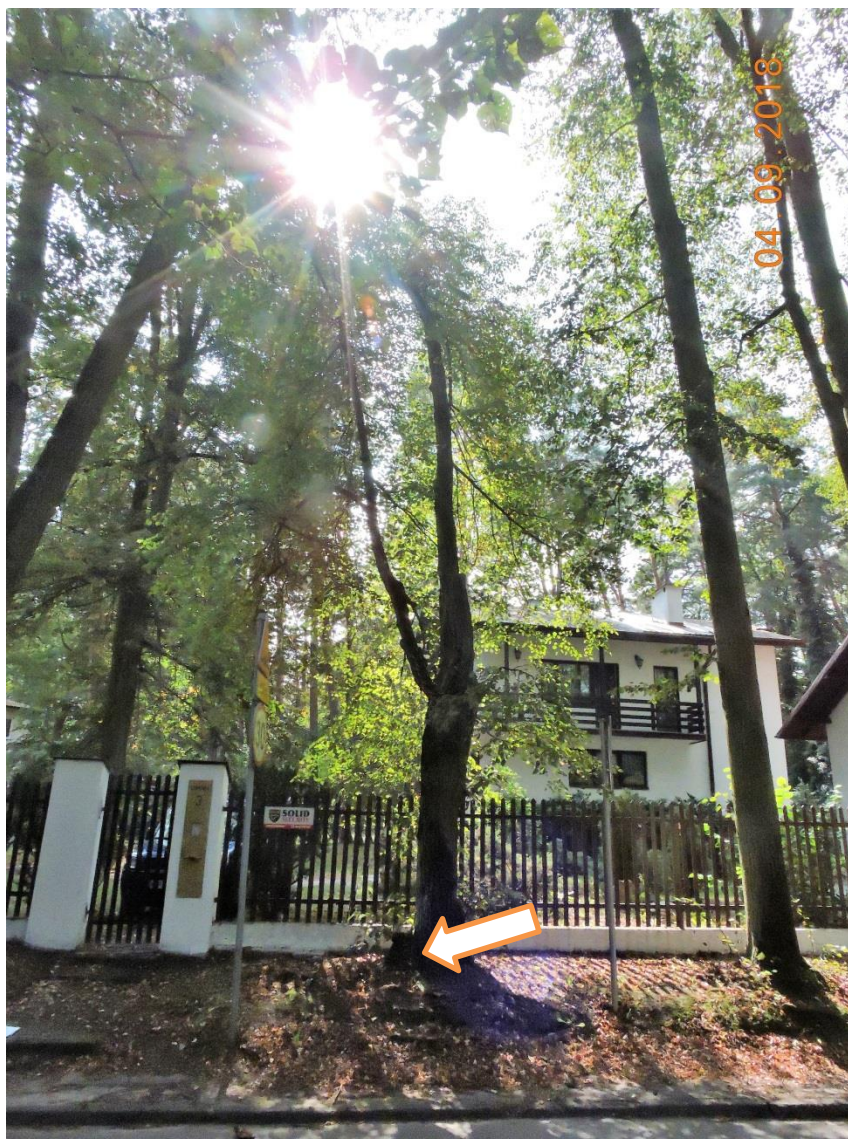
Ryc.2. Lipa drobnolistna – widok od strony jezdni ulicy (strzałka)

Jak wynikało z oględzin, koronę w przeszłości tworzyły dwa konary konstrukcyjne, rozwidlające się na wysokości ca 2,8 m nad poziomem gruntu. W przeszłości konar od strony północnej z niewiadomych przyczyn uległ wyłamaniu. Powstała rana z czasem przekształciła się w ubytek wgłębny. W chwili oględzin, na powierzchni ubytku zalegała korowina, po zdjęciu której uwidoczniło się potężne wypróchnienie pnia wypełnione próchnem. Jak wykazało sądowanie ubytku, jego komora sięga na głębokość ca 90cm i w najszerszym miejscu, czyli na wysokości 260 cm nad poziomem gruntu miała średnicę 44 cm. Średnica pnia w tym miejscu wynosiła 53cm. Ściany komory miały grubość w tym miejscu od 4 – 5cm. W ubytku zalegało suche próchno (ryc. 3b).

Drzewo stwarza ewidentne zagrożenie dla osób i mienia. Należy je bezzwłocznie przeznaczyć do usunięcia.

5.1. Lipa drobnolistna, rosnąca w alei zabytkowej stwarza ewidentne zagrożenie dla otoczenia. W zaistniałej sytuacji, należy ją pilnie przeznaczyć do usunięcia.

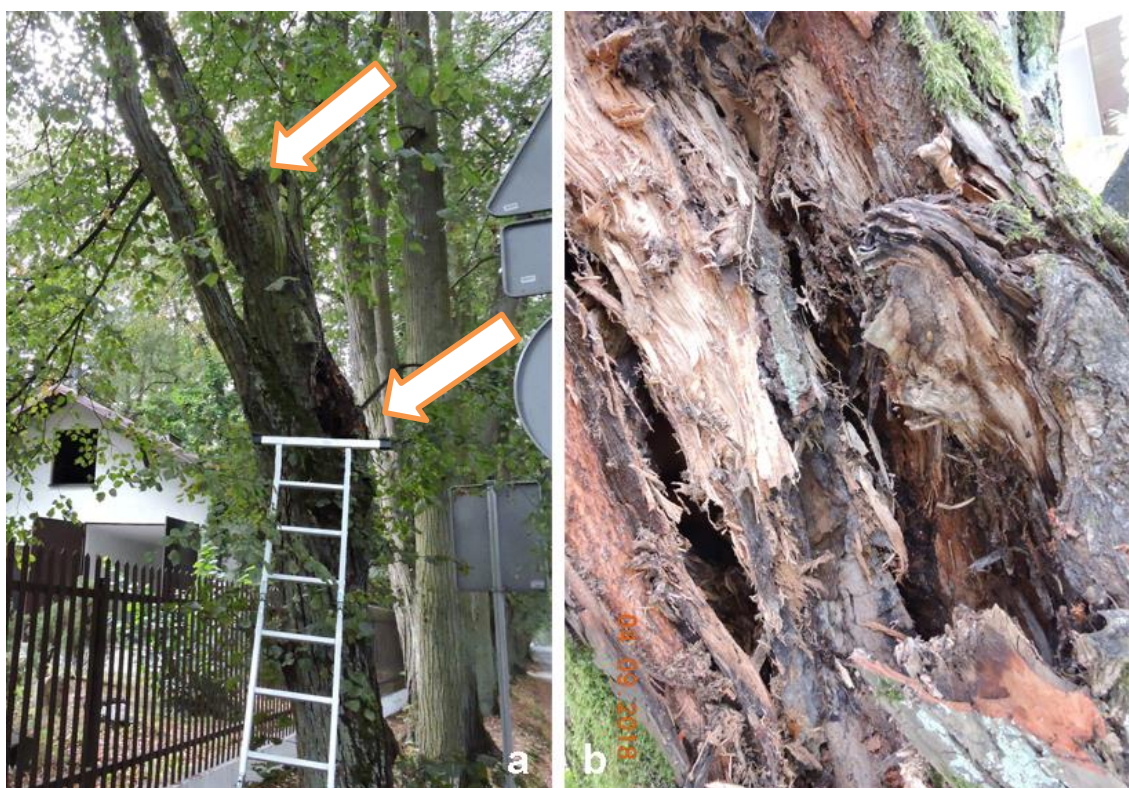
Ryc.3 – lipa rosnąca w zabytkowej alei.(a) strzałka dolna wskazuje miejsce zlokalizowania ubytku w pniu po wyłamaniu w przeszłości konarze. Górny kikut po drugim wyłamaniu konarze powyżej. (b) wypróchnienie w ubytku po zdjęciu wierzchniej warstwy korka.

Zachowany konar na wysokości 1,4 m rozwidlał się. Uległ on w przeszłości wyłamaniu lub został usunięty. Po konarze pozostał tylko kikut (ryc.3 strzałka górna). Korona lipy jest wyraźnie jednostronna odchylona o ca 30 stopni na stronę posesji Lipowa 3. (na południe). Stan techniczny drewna w rejonie istniejącego ubytku, nie gwarantuje stabilności całej korony. Przy splocie niekorzystnych czynników atmosferycznych, cała korona może ulec wyłamaniu w najłabszym miejscu, czyli na wysokości istniejącego ubytku.

gałęzi, wiązałyby się to z koniecznością redukcji korony przynajmniej o 80% masy wegetacyjnej i w sumie nie poprawiałyby to do końca jego stanu bezpieczeństwa, ponieważ miąższość ścian ubytku jest zbyt mała żeby zapewnić bezpieczeństwo pozostawionej grubiźnie.

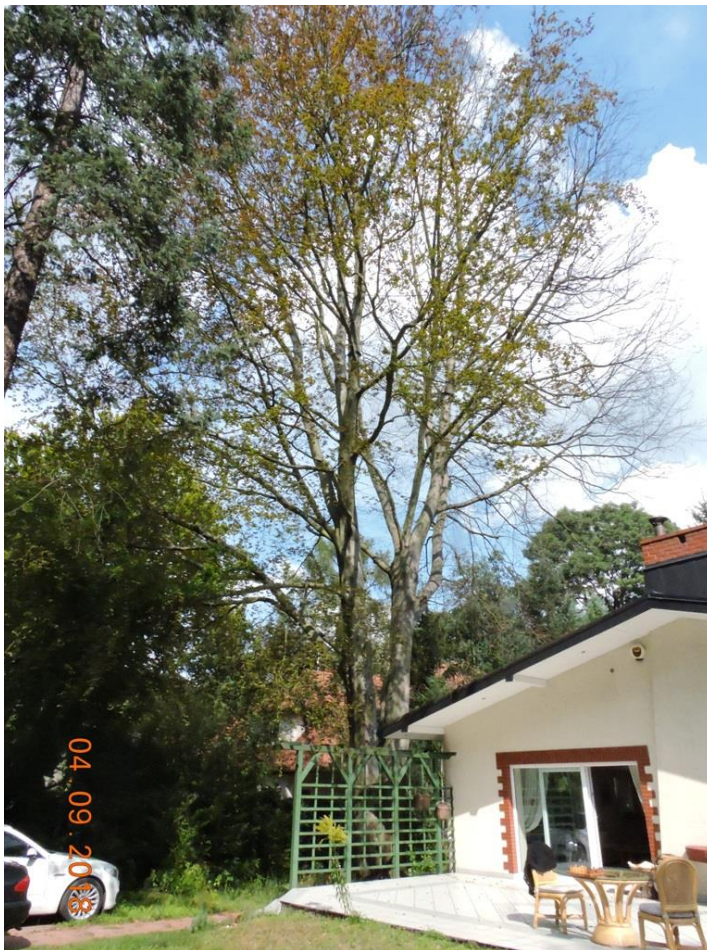
Ryc. 5 Buk pospolity odm. purpurowa, widok od strony południowo-zachodniej.

Wschodnia część korony w chwili oględzin była całkowicie martwa, natomiast część zachodnia wykazywała jeszcze żywotność. Ze stanu ulistnienia na części zachodniej korony wynika, że drzewo weszło już w stadium kladoptozy, czyli obumierania. Część liści w trakcie trwającego okresu wegetacji obumarła, pozostając na pędach. Pozostałe żywe liście posiadały stosunkowo niewielkie blaszki.

W zaistniałej sytuacji, wnioskuje się o wykreślenie drzewa z ewidencji pomników przyrody i jego wycinkę.

5.2. Buk pospolity w chwili oględzin wykazywał zaledwie 40-50% żywotności. Proces obumierania pomnika będzie postępował i nie jest możliwe jego powstrzymanie. W zaistniałej sytuacji wnioskuje się o przeznaczenie drzewa do usunięcia.
